القوانين المتعلقة بحماية الساحل و تـمـيـنـه

دراسة حالة خليج عنابة
الأخطار الساحلية (أسباب و نتائج)

دراسة حالة خليج عنابة

الأخطار الساحلية (أسباب و نتائج)

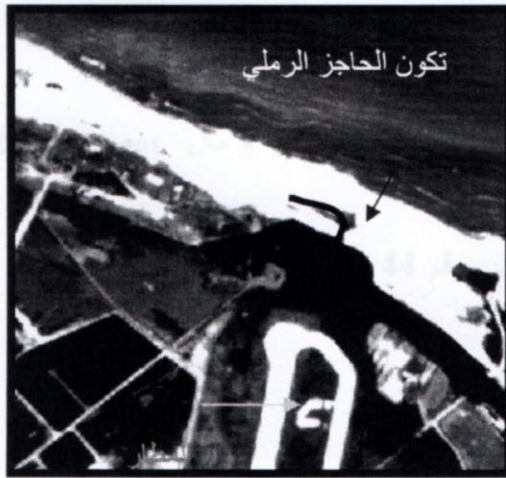
سنة 1992

الصور الجوية 34-50 سنة 1972 و 1992

السنة	حصيلة التراجع	حصيلة الإكتناز و الإرمال
1972-1958	30 م	00
1979-1972	30 م	00
1983-1979	30 م	00
1992-1983	00	60 م
2003-1992	00	65 م
2004-2003	00	65 م

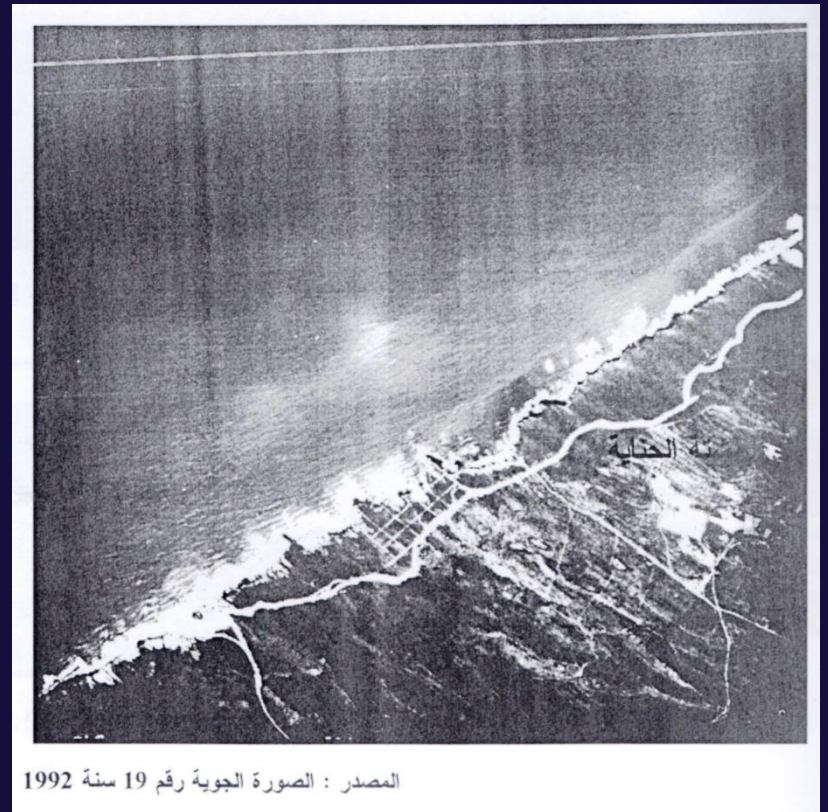
صورة رقم 15 : شريط كثباناني مستقر

المصدر : الصورة الجوية رقم 19 سنة 1992

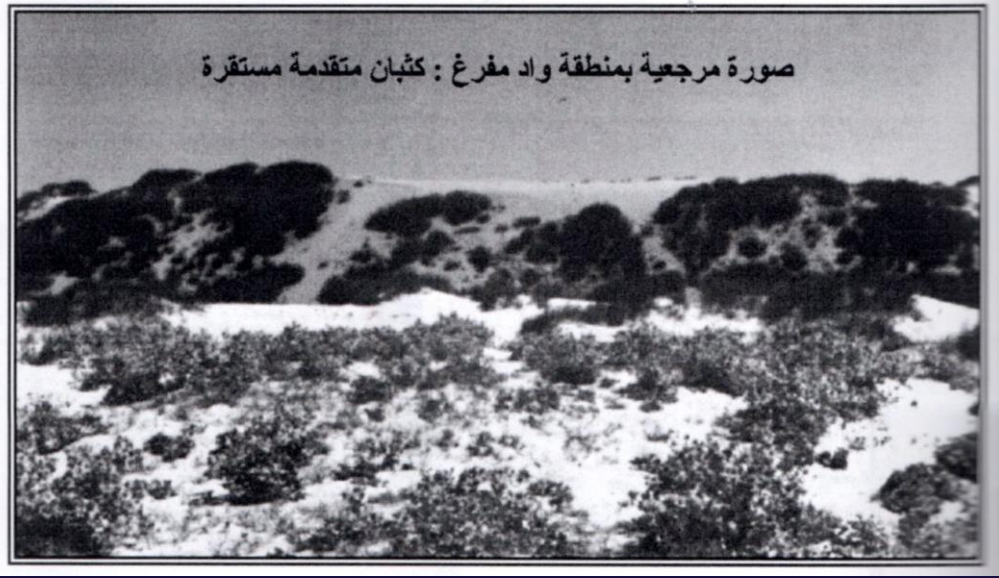
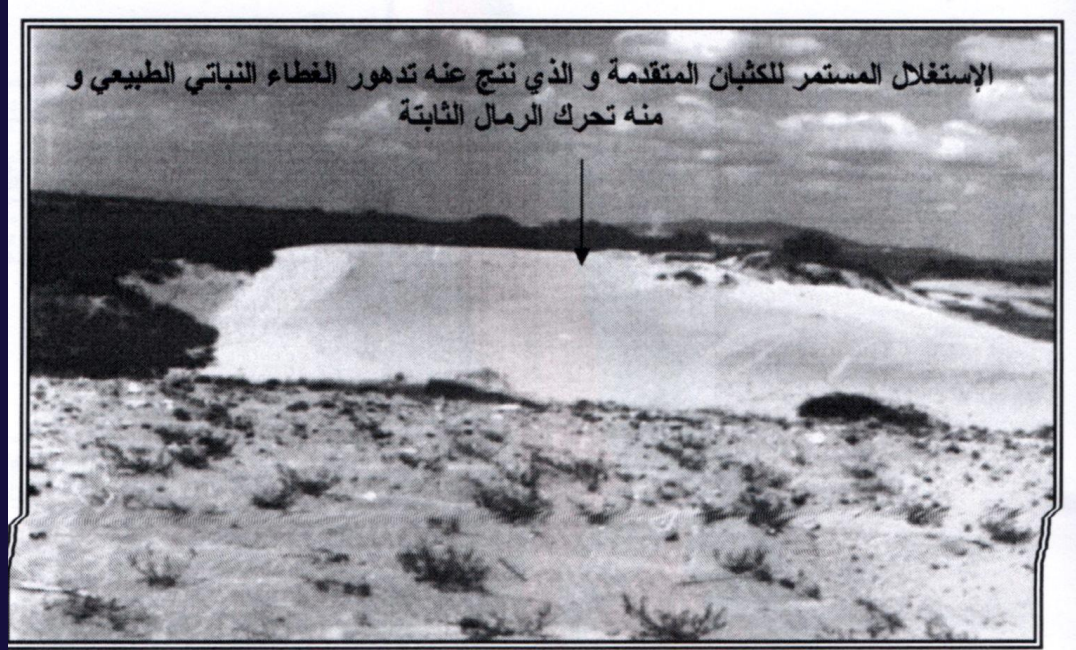
صورة رقم 18 : تفهقر الكثبان المتقدمة بمنطقة واد مفرغ

صورة أخذت من طرف ج.ح.ط.وب يوم 22. 04. 2004

- تدهور الكثبان الساحلية و تجريدها من غطائها النباتي. (فهو من أهم العوامل في تقهقر الوسط الساحلي، على اعتبار أن النباتات المغطية للحبل الكثباني تتميز بجذور قادرة على تثبيت الرمال. و من أهم الأنواع النباتية التي تؤمن دور الحماية للكثبان: البلوط ، الصنوبر البحري، الفلين chéne ,pin maritime , chéne kermése (liége) إضافة لأنواع أخرى.
- زيادة في شبكة الطرق، فإن فتح طرق جديدة على طول الكثبان الساحلية تؤدي إلى حساسيتها للتعرية الريحية بسبب إزالة الغطاء النباتي لفتح هته الطرق.
- (استصلاح الأراضي كانت مصنفة بين مستقرة جدا و مستقرة هذا أدى إلى تقهقر الغطاء النباتي و إرمال عدة قطع زراعية حديثة) و الذي كان بهدف تطوير الطرق الزراعية أو خلق أنواع نباتية جديدة تؤمن حماية أفضل للتربة، و لكن التربة تبقى مهددة طول الفترة التي تصبح فيها النبتة شجرة و هذا ما سيؤدي حتما إلى التعرية

و هذا ما سيؤدي حتما إلى التعرية الريحية.

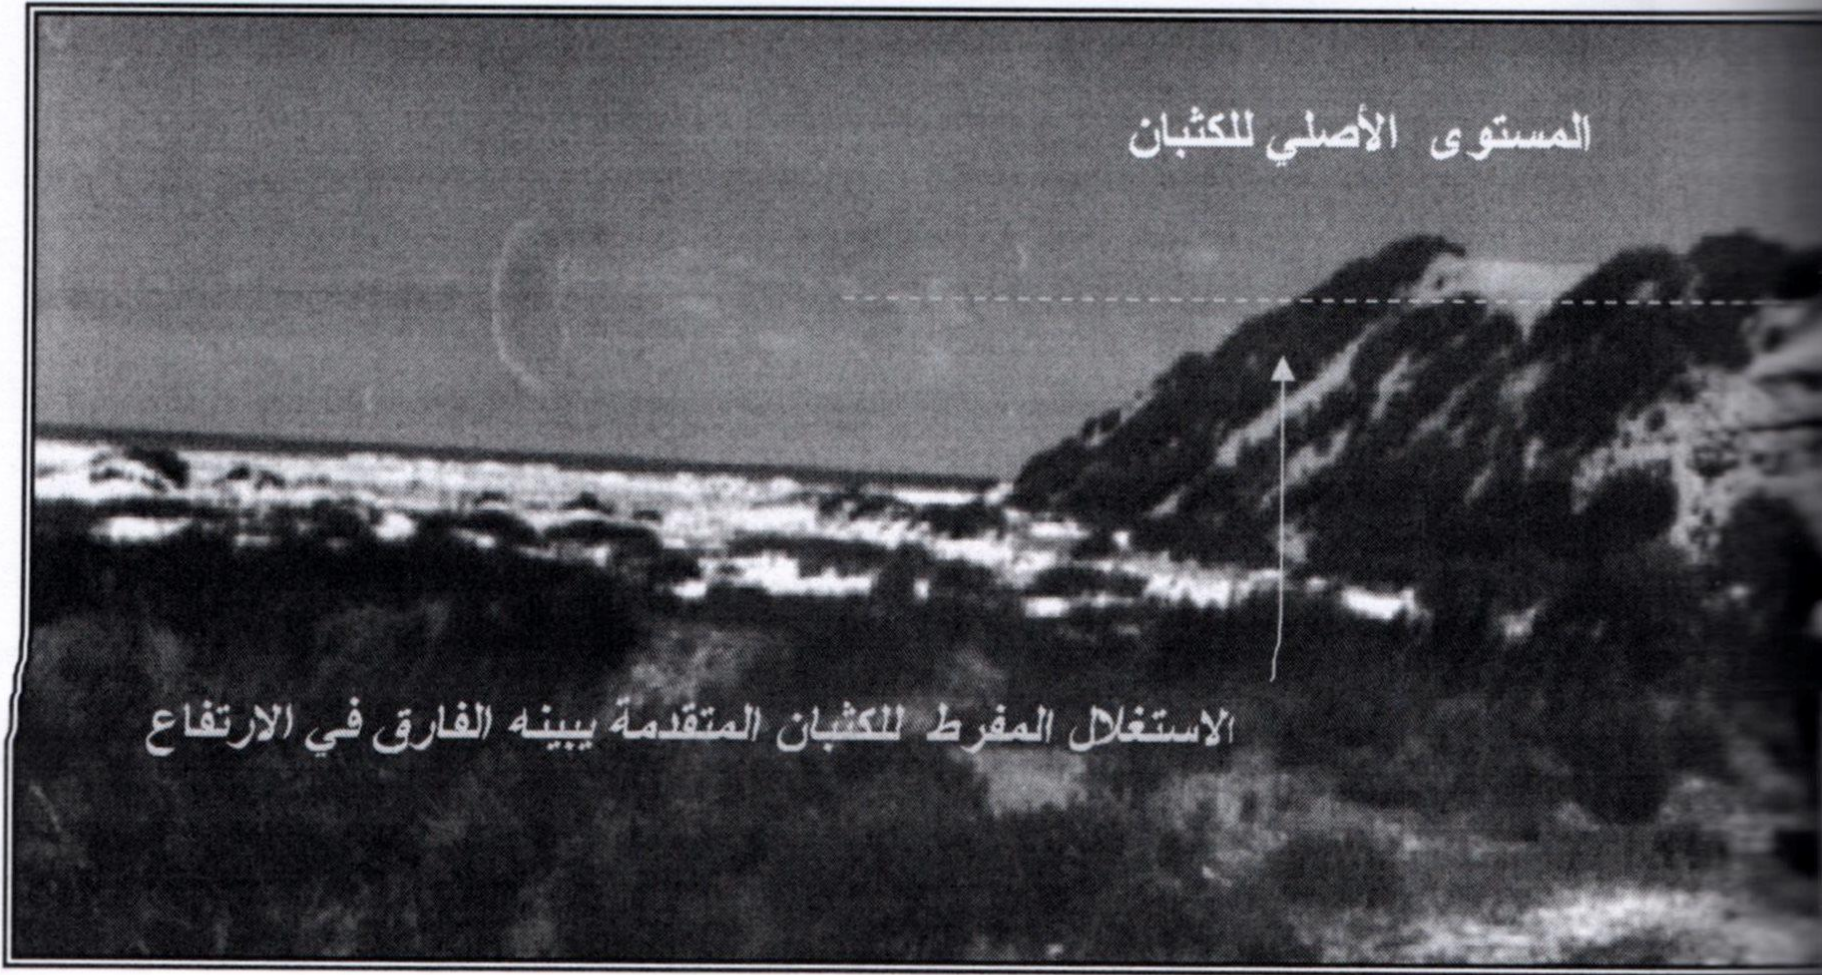
صورة رقم : 17 مرملة واد مفرغ التي توقف نشاطها سنة 1989

صورة أخذت من طرف ح.ج.طروب يوم 22. 04. 2004.

- إقامة نشاط صناعي جديد.
- الاستغلال المفرط للرمال أي إمكانية حدوث عجز ترسيبي ساحلي بحكم أن الكثبان الساحلية تساهم في تموين المخزون الترسيبي الساحلي.
- استخراج مواد من العناصر المجاورة للشاطئ و الكثبان الساحلية.
- البناءات و التعمير العشوائي و المنشآت و المساحات الترفيهية.
- الحرائق المتكررة حسب مصالح الغابات لولاية القالة.
- التلوث: هو أحد الصور المعبرة عن التواجد المكثف في الخليج إن التركيز البشري على الساحل و ما يصاحبه من تركيز للنشاط الزراعي و الصناعي و حتى السياحي، يؤدي إلى رمي فضلات ملوثة و التسبب في ارتفاع درجة حرارة المياه و التغيير الكيميائي و ارتفاع درجة ملوحة مياه البحر ...
